コンビニエンスストア駐車場（愛知県豊田市：NDS(株)様導入）

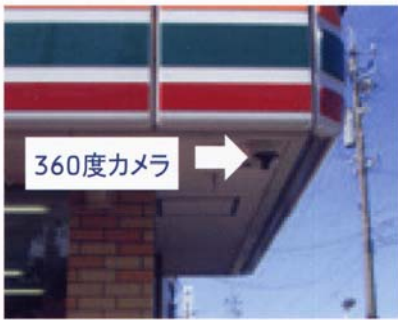
◆ 360度カメラの設置状況

- 屋外軒下に360度カメラを設置
- 建物の角にL字型に広がる駐車場の両側が見渡せる位置に配置。
- 店内へは、店の中央天井に設置して、死角なく全体が見渡せるようにした。

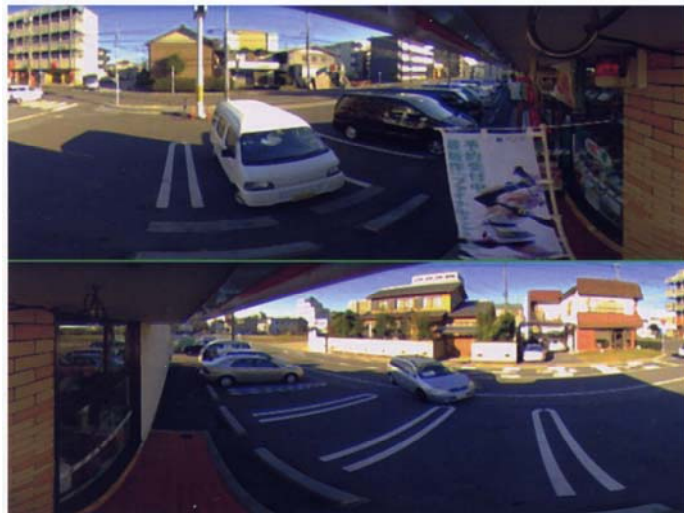
◆ 映像例：1台の360度カメラの映像です
